# Visita técnica a la planta segunda

| FECHA | DIRECCIÓN | CLIENTE | ELABORADO POR |
|---|---|---|---|
| 17 de octubre de 2026 | Carrer de Sant Miquel<br>24, 2.º, Palma | Llevant Consultores | Laura Vidal |

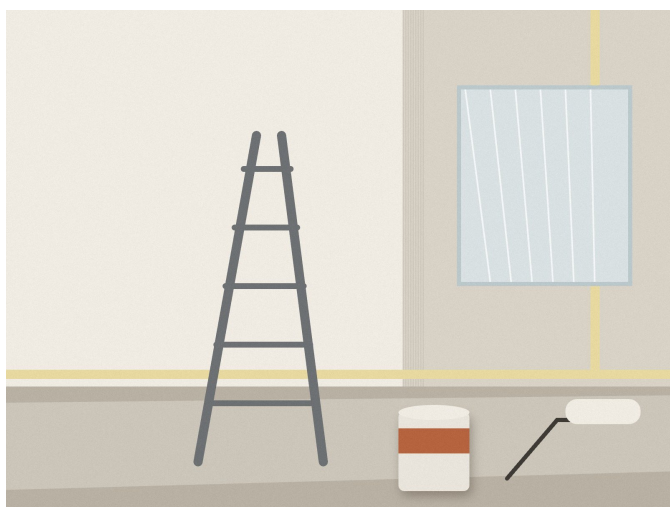
- **Superficie útil:** 312 m², medida in situ.
- **Paredes y techos:** pintura deteriorada en la zona de entrada; sin humedades.
- **Electricidad:** cuadro antiguo, sin diferenciales por zonas.
- **Cocina:** mobiliario reutilizable; encimera dañada junto al fregadero.

Zona de entrada, con la pintura a medio retirar

1. Renovar el cuadro eléctrico y separar circuitos por zonas.
2. Sustituir la encimera de la cocina y aprovechar el resto.
3. Pintar toda la planta antes de montar el mobiliario.

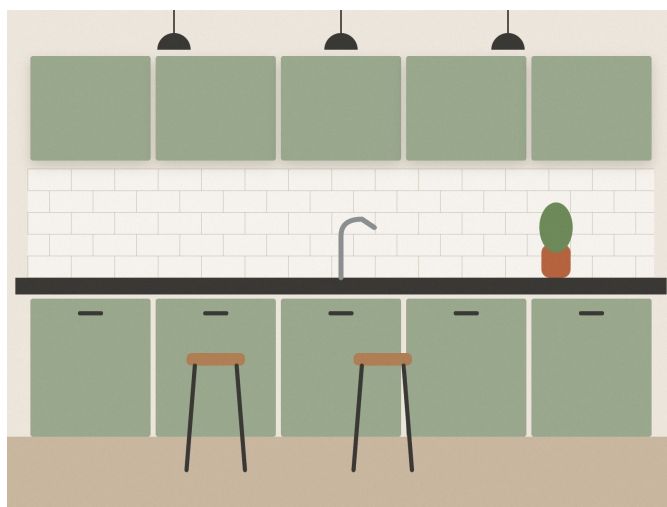
Office actual: se conservan los muebles
